# STATICKÁ ANALÝZA KONSTRUKCE PO POŽÁRU

Předmětem článku je popis provedení statického posudku objektu, který slouží jako hasičský simulátor a jehož konstrukce jsou opakovaně vystavovány vysokým teplotám. Požadavek majitele objektu spočíval v provedení diagnostiky konstrukce, zhodnocení míry jejího poškození, a dále návrhu případného zesílení pro možnost dalšího využívání objektu.

This paper is aimed at describing conducted post-fire structural assessment. The subjected building is used as firefighting simulator and thus is repeatedly exposed to high temperatures. The task from building owner was to conduct structural diagnosis, assess the decay of structural performance and to design eventual strengthening in order to ensure future use of subjected building.

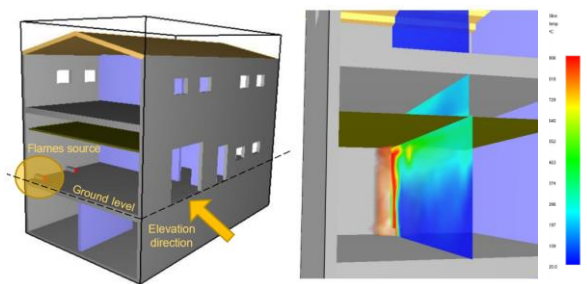
Obrázek 2: CFD model objektu (vlevo), maximální teplota plynu v čase ukončení zkoušky ( $\theta_{max}=906\text{ °C}$ ) (Procházka a kol., 2019).

Na základě provedené CFD analýzy byla dobře patrná místa s nejvyššími dosaženými teplotami. Časový vývoj povrchových teplot byl nadále použit jako zadání pro teplotní analýzu konstrukčních prvků a získání jejich teplotních profilů.

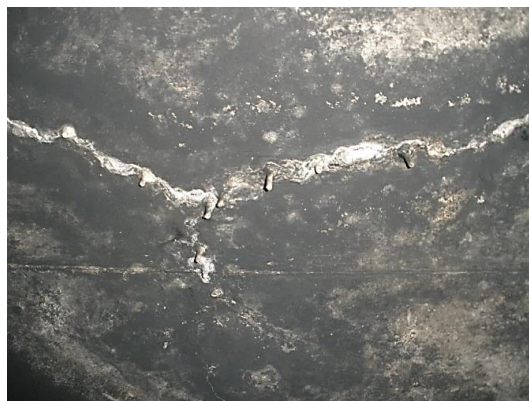
Obrázek 4: Trhlina v desce 1.PP (Procházka a kol., 2019).

ŽB konstrukce v blízkosti hořáků lze po vizuálním zhodnocení charakterizovat jako viditelně nepoškozené. Jejich povrch není nadměrně rozpraskaný (nejvíce jsou rozpraskaná nadpraží oken, kudy proudí horký vzduch ven z objektu), beton není odštěpený, výztuž není obnažená ani vybočená či nesoudržná. Stropní deska nevykazuje nadměrné průhyby. Jedinou viditelnou poruchou je tak nadměrně široká ohybová trhlinka na spodním líci stropní desky 1.PP (šířka trhliny  $w_k = 0,4-0,6$  mm), přes kterou dlouhodobě prosakuje voda a tvoří malé krápníky (viz Obr. 4).

Druhou úpravou je doporučení na opravu hydroizolace podlahy v pravém traktu 1.NP. Ukázalo se, že v rámci požární zkoušky se na podlaze příslušného podlaží vyskytuje po zásahu hasičů velké množství vody, které zřejmě poškozenou hydroizolaci prosakuje do stropní desky 1.PP a dále nadměrně širokými trhlinami, jak bylo dokumentováno na Obr. 4. To má obecně negativní vliv na trvanlivost konstrukce, neboť může způsobovat korozi ohybové výztuže.

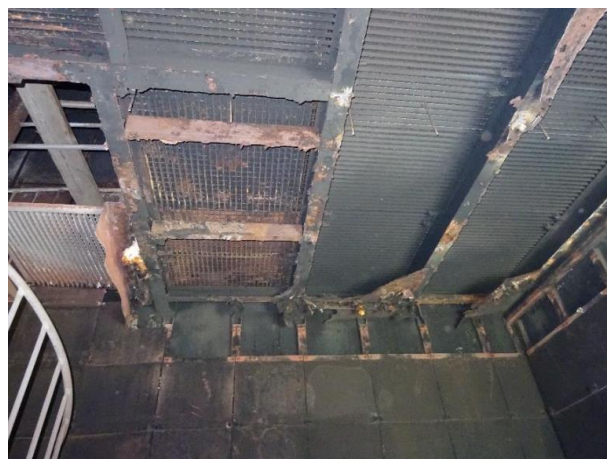
podhledu je zobrazena na Obr. 5. Na stropnicích je viditelně poškozený nátěr a na spodní přírby nosníků jsou „napečené“ kusy podhledových šablon. U prvků je také podezření na pokročilejší stav koroze. Na druhou stranu nejsou nosníky lokálně vyboulené ani zprohýbané a nejeví známky přetížení.

Obrázek 5: Neventilovaný ocelový strop 1.NP po odstranění podhledů (Procházka a kol., 2019).

Výsledkem provedené diagnostiky jsou tak pouze dvě doporučení na konstrukční (resp. stavební) úpravy. Prvním z nich je doporučení na doplnění ocelového nosníku IPE 180 do stropu v pravém traktu 1.NP, čímž by došlo ke zdvojení nosníku, který přenáší zatížení od výměny lemuující otvor pro točité schodiště. Tento otvor byl do stropní konstrukce doděláván dodatečně a přetížení zmíněného nosníku nebylo adekvátně reflektováno. Zároveň se tento nosník při plném požadovaném užitém zatížení pohybuje na hranici únosnosti. Zmíněnou úpravou by jeho únosnost byla zdvojnásobena a stala se tudíž vyhovující.

Závěrem statického posudku bylo také konstatováno, že pro zajištění maximální trvanlivosti konstrukcí a minimalizaci případných konstrukčních poškození plynoucích z provozu OD je jednoznačně žádoucí, aby veškeré konstrukce vystavené působení vysokých teplot byly opatřeny ochrannými šablonami s provětrávanou mezerou. Toto opatření se týká především doposud neprovětrávaného podhledu v pravém traktu 1.NP.

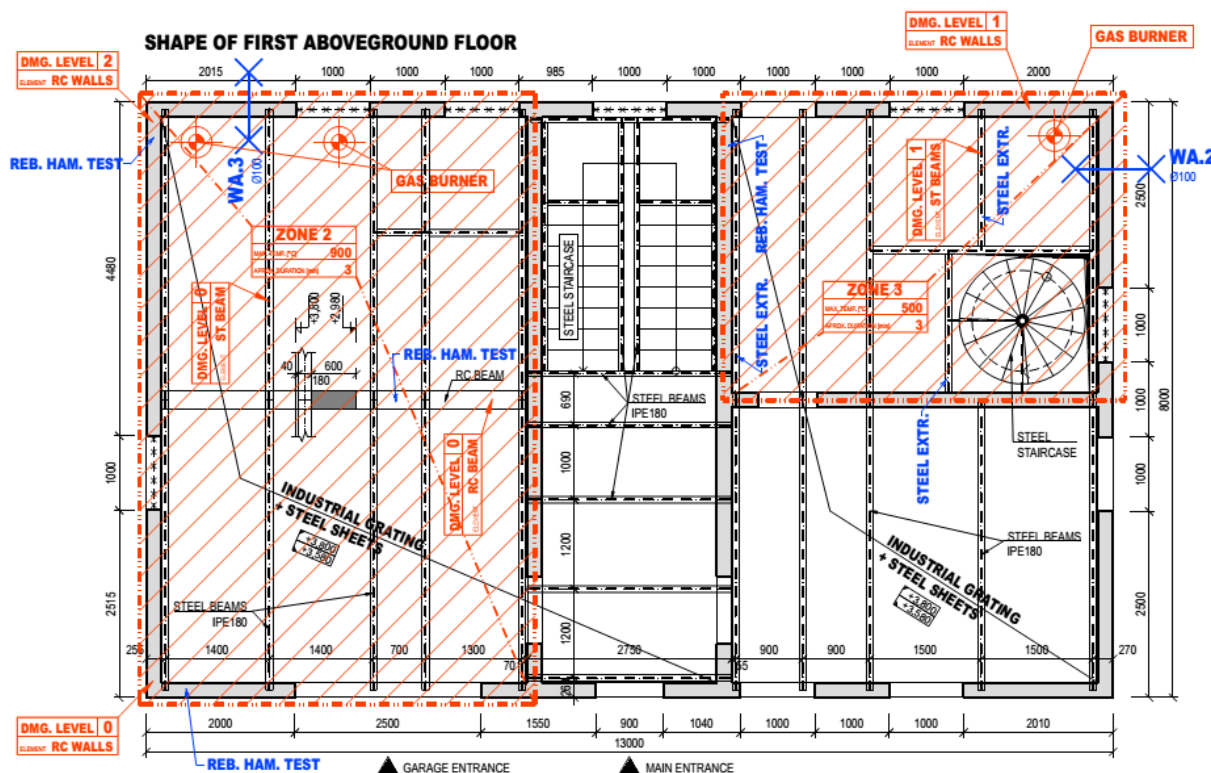
Obrázek 6: Grafický výstup podrobné prohlídky 1.NP (Procházka a kol., 2019).

Dílčí část výsledku podrobné prohlídky OD je graficky shrnuta na Obr. 6. Jsou zde vyznačeny oblasti zasažené vysokými teplotami (u každé zóny je uvedena maximální dosažená teplota a čas požární zkoušky). Dále jsou zde zakresleny pozice hořáků a zasažené konstrukční prvky, které jsou zaříděny do tzv. tříd poškození dle metodiky publikované v (Concrete Society, 2008). Ve schématu jsou dále zanesena místa odběru vzorků pro laboratorní zkoušky a provedení nedestruktivní tvrdoměrné zkoušky ŽB konstrukcí.

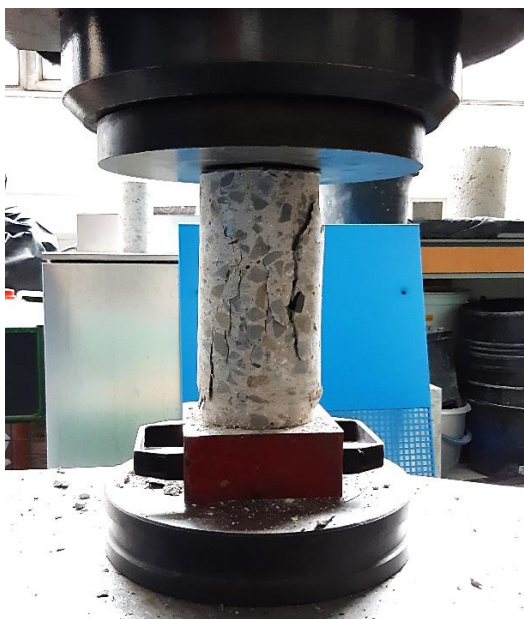
Výsledky tvrdoměrné zkoušky ukázaly na lokální poklesy pevnosti betonu v povrchových vrstvách úměrně vzdálenosti zkoušeného místa od hořáků a tedy míst s výskytem nejvyšších teplot. Výsledky destruktivní tlakové zkoušky (viz Obr. 7) víceméně kopírovaly trend tvrdoměrných zkoušek, zároveň však vliv poklesu pevnosti v důsledku poškození vysokými teplotami byl méně výrazný kvůli „zprůměrování“ nepoškozeným betonem. Výsledné pevnosti betonu kolísaly v rozptylu 10-30 % vůči referenčním pevnostem, zároveň však nejnižší hodnoty podkročily charakteristickou pevnost předepsanou projektem jen o jednotky procent.

Obrázek 7: Destruktivní zkouška tlakové pevnosti betonového vývrhu odebraného ze stěny OD (Procházka a kol., 2019).

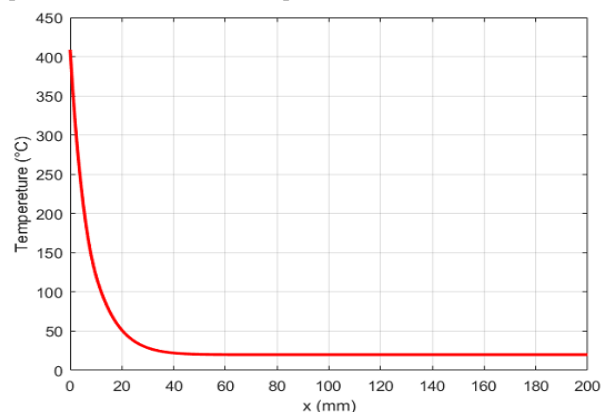
Na základě provedené CFD simulace byly sestaveny křivky povrchových teplot ŽB konstrukcí v závislosti na čase, které byly použity jako vstupní parametr do výpočtu vedení tepla ŽB desky a stěn (výpočet proveden v programu TempAnalysis (Štefan, 2009)). Na Obr. 8 je uveden vypočtený teplotní profil obvodové stěny 1.NP v rohové části garáže v místě největší koncentrace vysokých teplot. Z něj je patrné, že povrch stěny vykazuje maximální teplotu cca 400 °C. Za předpokladu, že k poklesu pevnosti betonu dochází po překročení 100 °C lze konstatovat, že u dané stěny je teplotně poškozena pouze povrchová vrstva o tloušťce přibližně 10 mm.

Obrázek 8: Teplotní profil nejvíce zahříváné stěny v garáži 1.NP (Procházka a kol., 2019).

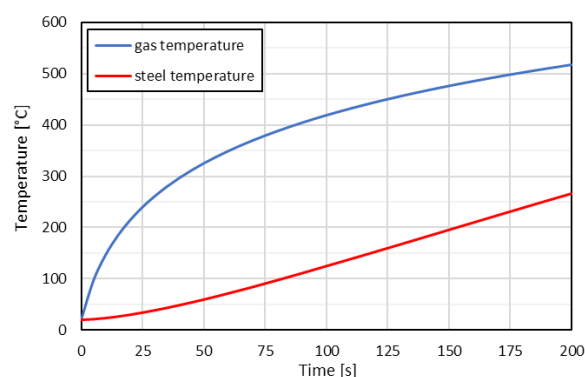
Na základě vývoje teploty plynů získaných z CFD simulace v pohledu pravého traktu 1.NP byl dále v prostředí MS Excel přírůstkovou metodou vypočítán vývoj teploty ocelových prvků. Lze konstatovat, že v maximálním čase požární zkoušky je teplota rovna cca 250 °C. Graf vývoje teploty plynu a ocelových nosníků v daném prostoru je uveden na Obr. 9.

Obrázek 9: Vývoj teplot plynu a oceli v nevětraném podhledu 1.NP – pravý trakt (Procházka a kol., 2019).
