EXPERIMENTÁLNÍ OVĚŘENÍ REOLOGICKÉHO MODELU B4 NA REÁLNÉ KONSTRUKCI

*Radek Vašátko, **

Cílem příspěvku je experimentální ověření reologického modelu B4 na reálné konstrukci budovy. Strunové tenzometry byly osazeny do dvou sloupů v podzemních podlažích osmipodlažní budovy a do čtyř zkušebních válců. Naměřené hodnoty deformací byly porovnány s hodnotami predikovanými modelem B4. Dále se článek zabývá aktualizací modelu B4 a porovnáním naměřených hodnot s aktualizovaným modelem.

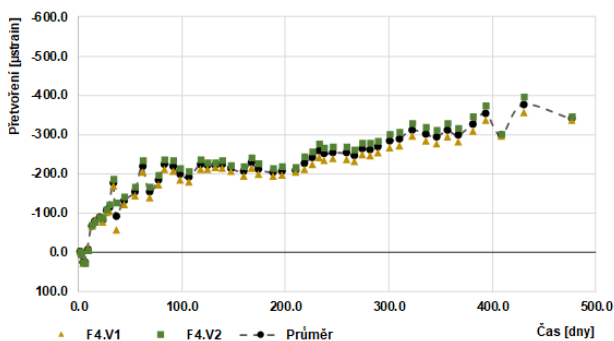
Obrázek 6: Naměřené přetvoření válců F4.V1 a F4.V2 a jejich průměr.

Naměřené hodnoty deformací jednotlivých válců a jejich průměr jsou zobrazeny v grafu níže. Na začátku měření si opět můžeme všimnout nabývání objemu betonu. V porovnání se sloupem F4 trvá tento jev kratší dobu, přibližně 4 dny. To je pravděpodobně dáno rychlejším vysycháním válců, díky kterému smršťování začne převládat nad nabýváním objemu dříve než u sloupu.

Dále dochází ke smršťování válců, které se ke konci měření ustálilo mezi 350 μ strain až 400 μ strain. Výkyvy přetvoření na konci měření jsou způsobeny změnami vlhkosti okolního prostředí. V průběhu měření si můžeme všimnout několika větších výkyvů v naměřených deformacích – např. v čase cca 35 dní nebo cca 70 dní. Tyto změny jsou připisovány velkým změnám relativní vlhkosti okolního prostředí a vztlínání srážkové vody, která se během výstavby několikrát dostala až ke zkušebním válcům a ke sloupu F4. U sloupu tyto výkyvy naměřeny nebyly, což je způsobeno rozdílnými proporcemi válců a sloupu.

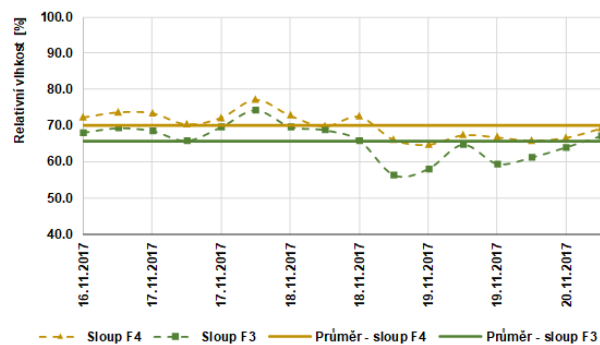
Obrázek 7: Naměřená relativní vlhkost okolního prostředí u jednotlivých sloupů.

Na následujícím obrázku můžeme vidět časový průběh naměřené relativní vlhkosti okolního prostředí obou sloupů. Měření probíhalo ve dnech 16.11.2017 až 20.11.2017, tj. ve stáří 289-292 dní sloupu F4, resp. ve stáří 266-269 dní sloupu F3. V okolí sloupu F4 byla zjištěna relativní vlhkost 70,1 % (s variačním koeficientem 4,9 %), u sloupu F3 byla zjištěna relativní vlhkost 65,7 % (variačním koeficientem 7,2 %). Relativní vlhkost okolního prostředí byla během měření u sloupu F3 asi o 5 % nižší než u sloupu F4.

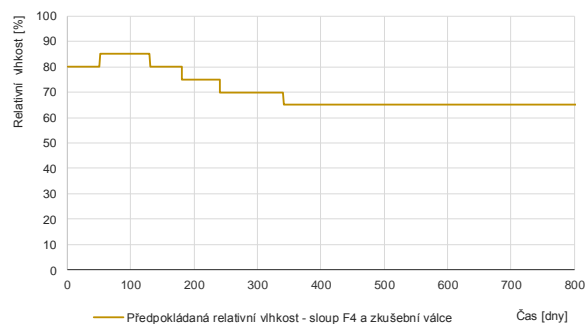
Obrázek 8: Předpokládaná relativní vlhkost okolního prostředí.

Předpokládaná relativní vlhkost okolního prostředí, resp. její časový průběh, byl určen odhadem na základě provedení měření, běžné relativní vlhkosti v Praze v průběhu roku, běžné relativní vlhkosti v budovách, zkušenosti a přítomnosti zateklé srážkové vody u sloupů a válců. Předpokládaný časový průběh relativní vlhkosti okolního prostředí je zobrazen na obrázku níže.

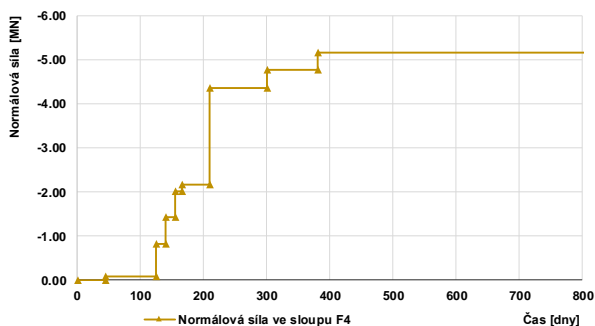
Obrázek 9: Předpokládaný časový vývoj normálové síly ve sloupu F4.

K vnášení zatížení do sloupů docházelo postupně. Několik týdnů po betonáži sloupů byla stropní deska nad nimi hustě podstojkována, zatímco probíhala betonáž dalších pater. Normálová síla od tíhy sloupů v dalších patrech byla tedy vnesena vždy při jejich betonáži. Vlastní tíha stropních desek byla do sloupů vnášena postupným probíráním stojek, přičemž většina jejich vlastní tíhy byla vnesena až při kompletním odstojkování stropní desky nad sloupem ve druhém podzemním podlažím.

Celková normálová síla od stálého zatížení ve sloupu F4 je -5,17 MN, což odpovídá normálovému napětí v betonu -8,7 MPa. Časový vývoj normálové síly ve sloupu je zobrazen na následujícím obrázku.

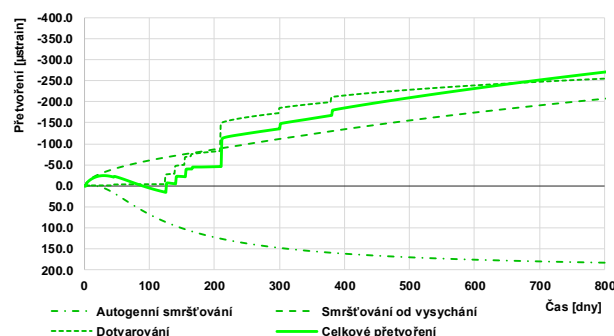
Obrázek 11: Rozložení celkové deformace na jednotlivé části.

Pokud budeme model B4 zkoumat podrobněji a celkovou predikovanou deformaci rozložíme na její jednotlivé části (autogenní smršťování, smršťování od vysychání a dotvarování) pak zjistíme, že pro danou betonovou směs model B4 predikuje kladné autogenní smršťování o konečné velikosti přibližně 200 μ strain. Vzhledem k tomu, že predikovaná hodnota smršťování od vysychání je v současné době přibližně -200 μ strain, dochází k vzájemnému vyrušení účinku autogenního smršťování a smršťování od vysychání. Celková deformace by tedy v současnosti měla odpovídat přibližně hodnotě od dotvarování sloupů. Takový výsledek se zdál být zvláštní a proto byl konzultován s autory modelu B4. Od autorů modelu bylo zjištěno, že model B4 obsahuje nepřesnost v autogenním smršťování a v současnosti se připravuje aktualizace modelu – podrobněji viz další kapitoly.

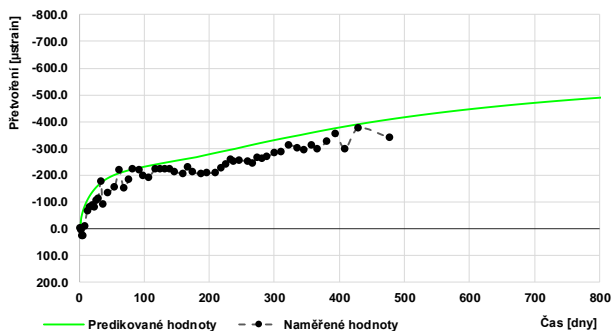
Obrázek 12: Porovnání naměřených a predikovaných hodnot přetvoření zkušebních válců.

Na dalším obrázku můžeme vidět porovnání naměřených hodnot deformací zkušebních válců s hodnotami predikovanými modelem B4. Můžeme vidět, že model B4 je v případě zkušebních válců mnohem výstižnější než v případě sloupů F4. To je pravděpodobně způsobeno tím, že model B4 je odvozen z měření na vzorcích s náhradním rozměrem 12 mm – 120 mm.

Do tohoto rozsahu náhraniho rozměru zkušební válec spadá (náhradní rozměr zkušebního válce je 75 mm), zatímco sloup s náhradním rozměrem cca 330 mm leží zcela mimo tento interval.

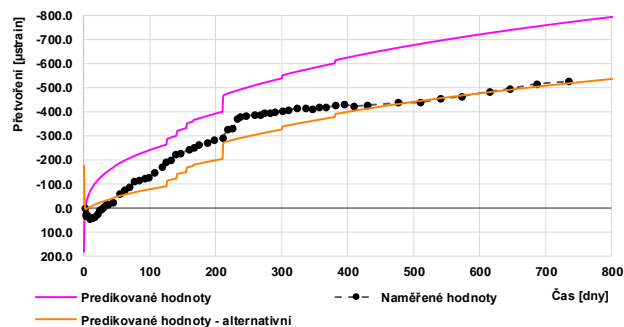
Obrázek 13: Porovnání naměřených a predikovaných hodnot přetvoření sloupu F4 podle aktualizovaného modelu B4.

Na první pohled si můžeme všimnout, že predikované hodnoty deformací, vypočtené podle obou nových přístupů, se významně liší. Hodnota autogenního smršťování určená na základě složení betonové směsi je v čase 800 dní přibližně -510 µstrain, zatímco hodnota určená na základě pevnostní

třídy (alternativní predikovaná hodnota) je ve stejném čase přibližně -240 µstrain. Rozdíl těchto hodnot tvoří rozdíl mezi fialovou a oranžovou křivkou.

V zásadě můžeme říci, že hodnoty predikované na základě pevnostní třídy betonu (alternativní predikovaná hodnota) se velmi dobře shodují se skutečně naměřenými hodnotami, a to zejména v druhé polovině měření, kde je shoda téměř 100%.

reologickým modelem B4. Bylo zjištěno, že původní model B4 predikoval správně hodnoty přetvoření na malých vzorcích, zatímco na masivních sloupech byl zcela nepřesný. Po aktualizaci modelu B4 došlo k výraznému zvýšení shody, a to zejména u masivních sloupů, kdy je shoda mezi naměřenými a predikovanými hodnotami v druhé polovině měření téměř 100%.
