VLIV DRUHU SPŘAŽENÍ NA ODOLNOST OCELOBETONOVÝCH PANELŮ VYSTAVENÝCH ÚČINKŮM VÝBUCHU

Vojtěch Šulc, *

Katedra betonových a zděných konstrukcí, Fakulta stavební,
České vysoké učení technické v Praze, Tháškova 7/2077, 166 29 Praha 6, Česká republika.
vojtech.sulc@fsv.cvut.cz

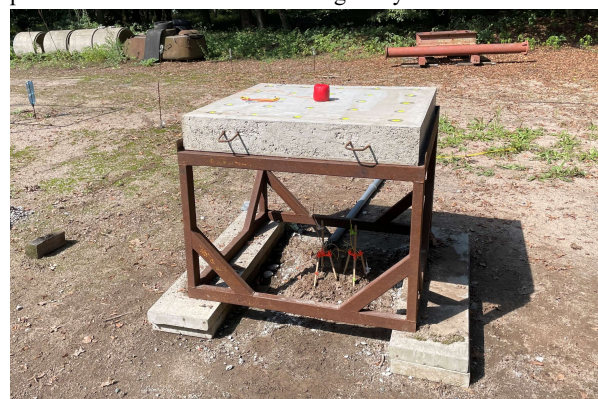
Na Obrázek 2 je patrný panel připravený být vystaven účinkům výbuchu. Na jeho povrchu je umístěna výbušnina. Po stranách jsou patrné manipulační úchyty. Panel je usazen na svařené ocelové stolici. Pod panelem jsou umístěny zařízení pro měření PDV.

Obrázek 2 – Umístění vzorku před výbuchem

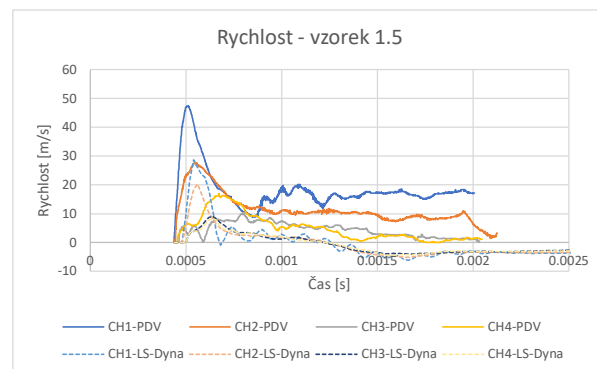
Obrázek 7 - Rychlost spodní povrch - vzorek 1.5

Z předložených grafů na Obrázek 5 - Obrázek 7 je patrné, že ve výpočetním modelu nebylo téměř v žádném bodu dosaženo stejné nebo větší rychlosti, než bylo naměřeno při experimentu. Je možné, že ve výpočetním modelu nebyla zastížena špička zatížení výbuchem, ale až jeho zmenšená hodnota.

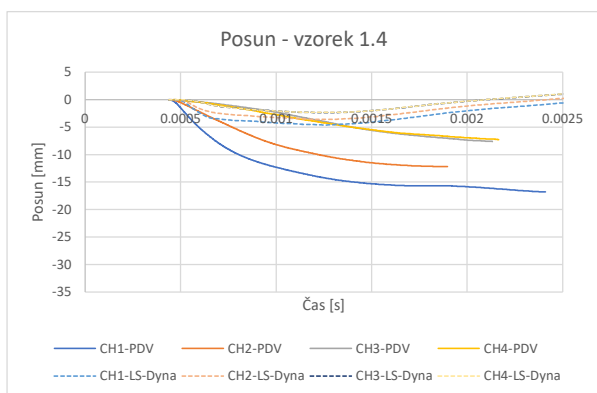
Obrázek 10 - Posuny spodní povrch - vzorek 1.4

Z grafů na Obrázek 9 až Obrázek 11 je jasné, že při experimentu došlo k větším posunům spodního povrchu, než bylo následně spočteno ve výpočetním programu.

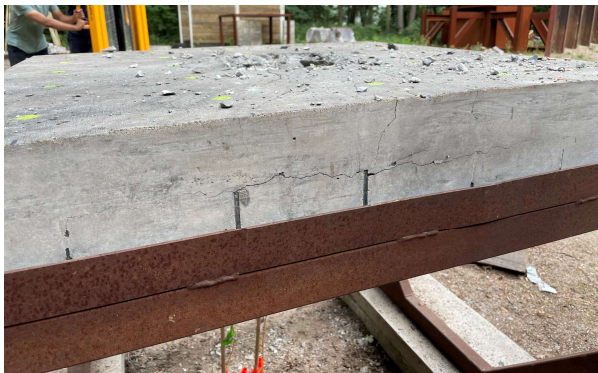
Při pohledu z boku kolmo na spřahovací lišty panelů 1.5 na Obrázek 13 a Obrázek 14 jsou na obou výstupech patrné trhliny v horní části lišt. Při experimentu nebyly objeveny šikmé trhliny mezi poslední a předposlední lištou.

Obrázek 13 - Pohled kolmo na spřahující lišty prvku 1.5 (experiment)

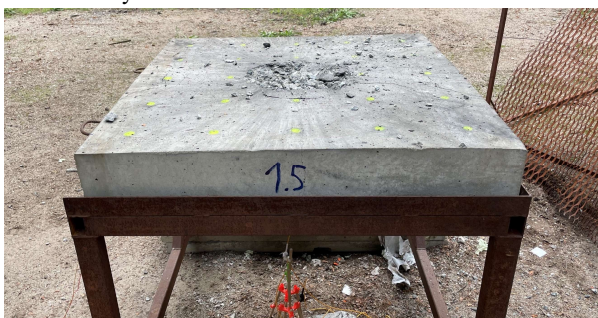
Obrázek 15 - Pohled rovnoběžně se spřahujícími lištami prvku 1.5 (experiment)

Při experimentu rovněž došlo k částečné delaminaci. Při experimentu byla zaznamenána vlasová trhlina ve středu panelu kolmo na spřahovací lišty. Ke vzniku této trhliny ve výpočetním softwaru nedošlo. Při celkovém porovnání míry poškození skutečného panelu a panelu ve výpočetním programu lze dojít k názoru, že panel v softwaru vykazuje více trhlin, které jsou

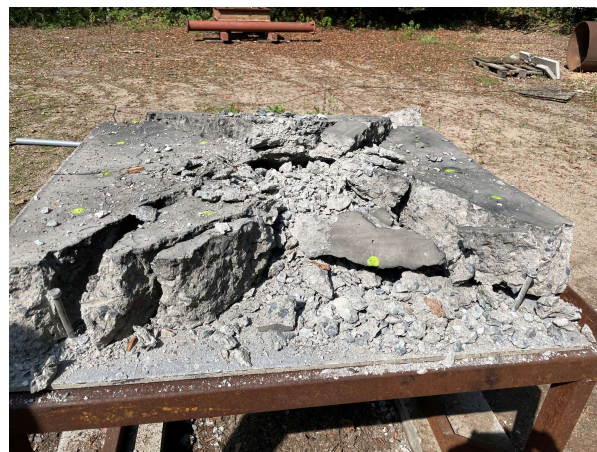
Zajímavé výsledky byly získány u vzorku 1.1. Při experimentu došlo k významnému porušení betonového panelu. Dalo by se předpokládat, že k tomuto porušení došlo postupným rozvojem hlavních diagonálních trhlin šířících se přímo přes spřahovací trny umístěny v rozích panelu. Tyto trhliny byly doplněny dalšími trhlínami.

Obrázek 17 - Pohled na porušený vzorek 1.1

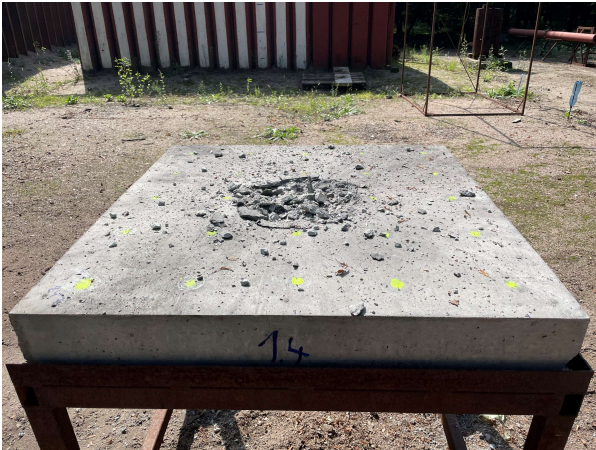
Vzorek 1.4 se po zatížení kontaktním výbuchem jevil jako výrazně méně poškozený, než vzorek 1.1. Na panelu byly zaznamenány ortogonální trhliny. K delaminaci došlo v podstatně menší míře než u vzorku 1.1.

Obrázek 19 - Pohled na panel 1.4
