# UPLATNĚNÍ UHPC PRO REKONSTRUKCE MOSTŮ

Lukáš Boháček, \*

Katedra betonových a zděných konstrukcí, Fakulta stavební,  
České vysoké učení technické v Praze, Thákurova 7/2077, 166 29 Praha 6, Česká republika.  
Lukas.bohacek@fsv.cvut.cz

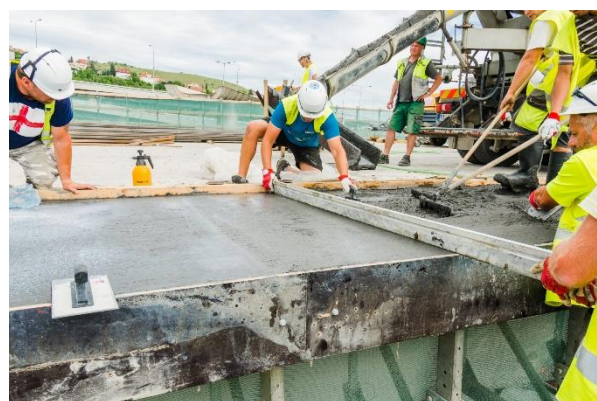
Obrázek 3: Pokládka UHPC na Barrandovském mostě (TBG Metrostav 2023)

Použití UHPC na mostě původně nebylo plánované. Po odfrézování asfaltových vrstev se ukázalo, že geometrie stávající konstrukce je odlišná od předpokladů při přípravě projektu. Příčné a podélné sklony vozovky na mostě jsou velmi proměnlivé a nosná konstrukce toto nekopírovala. Původně byly tyto rozdíly vyrovnány v asfaltových vrstvách, což je ale dnes nepřijatelné. Také na některých místech byla kvalita betonu nosné konstrukce horší, než se očekávalo. Proto bylo v průběhu první etapy rozhodnuto, že bude na původní mostovku přibetonována vrstva UHPC. Přibetonávka byla rozdělena do 3 typů: do 25 mm - použití sanačních hmot; od 25 do 40 mm - použití samotného UHPC; od 40 mm – použití UHPC s KARI sítí. Na přibetonávku se uložila izolace a poté vozovkové souvrství.

V Česku se jednalo o první použití monolitického UHPC v takovém rozsahu, takže se realizace neobešla bez potíží. S ohledem na horší podklad a někdy ne úplně dokonalou při-

pravu povrchu a ukládání výztužných sítí došlo podél některých okrajů betonážních celků k oddělení UHPC od mostovky. Tato místa byla částečně odbourána a částečně injektována. Při kontrole těchto míst se ukázalo, že nedošlo k oddělení UHPC, ale k povrchové vrstvě původního betonu.

Při druhé etapě byl upraven postup přípravy povrchu – povrch byl frézován, a poté dvakrát tryskán tlakovou vodou a bylo již navrženo jen UHPC v tloušťce 40 mm a více s výztužnou sítí, bez kombinace se sanačními hmotami. V druhé etapě již nebyly zjištěny žádné poruchy. V tomto případě bylo UHPC pokládáno z automixu, bez použití speciálního finišeru. V následujících etapách (rekonstrukce severního mostu) bude již provedena rekonstrukce bez použití hydroizolace.

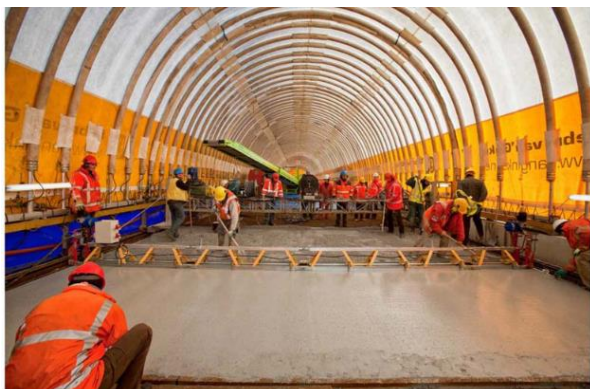
Obrázek 7: Betonáž UHPC pod ochranou (Buitelaar 2010)

Na obr. 7 je fotografie z výstavby. Pracovní prostor byl vždy zakrytý, aby se udržovalo stabilní prostředí, ať už při aplikaci spojovací vrstvy, tak při samotné betonáži UHPC. Při použití UHPC je totiž důležité dbát na ošetřování betonu, aby byly v maximální míře redukovány účinky smršťování. Pro ukládání byly použity automixy a následně byly použity vibrační latě pro uhlazení povrchu. Je také možné použít speciální finišery, je však nutné ověřit únosnost mostovky. Následně byl povrch zvlhčen a byl přikrytý fóliemi pro udržení vlhkosti.

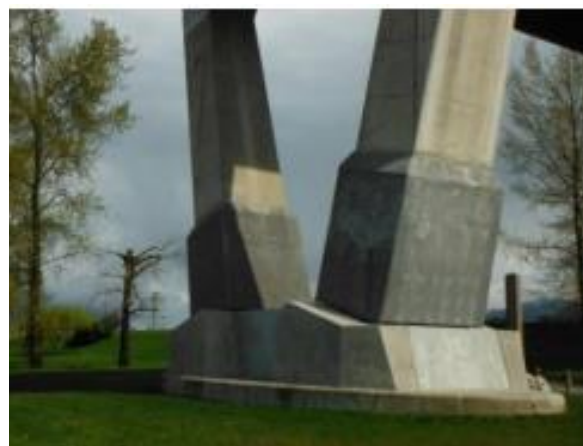
Obrázek 8: Pata pilíře po provedení zesílení (Doiron 2019)

Dalším příkladem je Mission Bridge v Britské Kolumbii. Jedná se o velmi významný most na čtyřproudové komunikaci přes řeku v seismické oblasti. Má železobetonové pilíře do tvaru písmene „V“. Jeden z pilířů je založen v horších geologických podmínkách a byla řešena jeho ochrana proti případným významnějším pohybům při zemětřesení. Z různých variant (zlepšování zemin, obetonování běžným betonem nebo zesílování ocelovými pláty) byla vybrána varianta obetonování paty pilíře pomocí UHPC (obr. 8). Již dříve bylo experimentálně ověřováno, že pilíře zesílené UHPC mají lepší seismickou odolnost (Tong et al. 2019) a navíc, tato varianta byla i finančně nejvýhodnější.

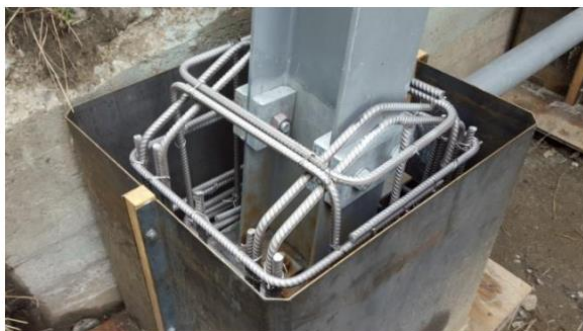
Obrázek 9: Vývýšení základu a projení výztuží (Doiron 2019)

Další zesílení v místě patek bylo provedeno opět v Britské Kolumbii. Jedná se o ocelový visutý most, který má sice jen jeden pruh, ale je prakticky jediným možným přístupem do blízké nemocnice. Je tedy snahou co nejvíce prodloužit životnost tohoto mostu. Navazující krajní pole jsou z ocelových sloupů kotvených do betonových patek. Na těchto patkách se však začínala projevovat koroze, cílem tedy bylo zesílit oslabená místa a zároveň ochránit ocelové patky před korozí. Řešením bylo vlepení výztuže do základu, zároveň její propojení s pilířem a obetonování pomocí UHPC. Toto řešení zvýšilo tuhost a únosnost poškozeného místa a zároveň poskytuje ochranu zkorodovaným částem (obr. 9).
