# NÁVRH, POPIS A VYHODNOCENÍ ÚNAVOVÉ ZATĚŽOVACÍ ZKOUŠKY PŘEDEM PŘEDPJATÉHO PANELU SPIROLL

*Miklas Petr, \**

## ABSTRAKT

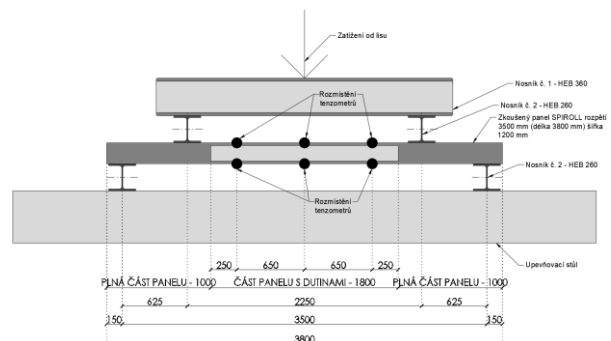
Celková délka panelu činila 3800 mm, rozpětí podpor bylo 3 500 mm. Dutiny byly do vzdálenosti 850 mm od podpor zabetonovány. Zatěžovací síly byly vnašeny symetricky ve vzdálenosti 625 mm od osy podpor. Důvodem částečného zabetonování dutin bylo vyloučení porušení panelu smykem.

Zatěžovací síla byla do panelu distribuována pomocí soustavy HEB profilů. Jednalo se o profily HEB 360 a HEB 260. Jeden profil HEB 360 byl umístěn přímo pod lisem a další dva profily HEB 260 přenášely zatížení do panelu. Potřebná délka podélného HEB profilu byla minimálně 2800 mm. Délka příčných profilů musela být minimálně 1300 mm. Na spodní pásnici profilů HEB 260 (na styku s betonem panelu) byly nalepeny gumové pásky pro dosažení rovnoměrného roznosu

zatížení. Do podélného profilu byla navařena diafragmata (plechy) v místě působíště síly od hydraulického válce a v místě příčných profilů. Podélný profil HEB a příčné profily byly vzájemně svařeny. Jako podpora byly navrženy profily HEB 260 ukotvené k upínací desce lisu. Délka podporových profilů byla 1500 mm. Rozměry upínací desky byly 1874 x 5600 mm.

Obrázek 2: Schéma únavové zatěžovací zkoušky panelu SPIROLL

Schéma únavové zatěžovací zkoušky je zobrazeno na obr. 2.

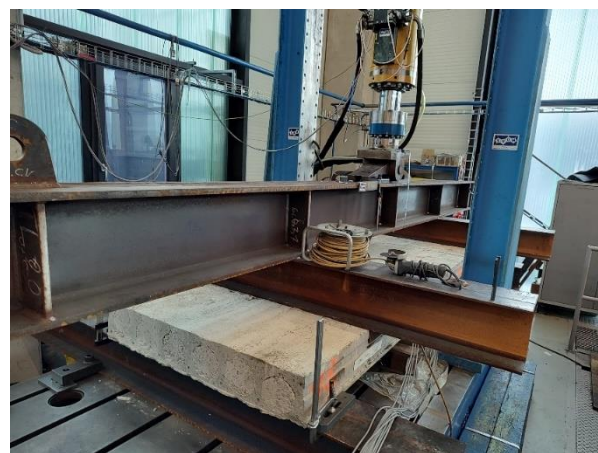
Pro cyklické zatěžování panelu SPIROLL byl zvolen lis umožňující vyvinutí síly až 500 kN, což bylo pro panel SPIROLL dostatečné. Jednalo se o hydraulický válec AH500 – 250 INOVA. Výrobce hydraulického válce byla firma Inova Praha s.r.o. Fotografie hydraulického válce s panelem, na kterém byla prováděna únavová zatěžovací zkouška je zobrazena na obr. 3.

Obrázek 3: Fotografie zachycující upnutý panel v lisu před zahájením únavové zatěžovací zkoušky

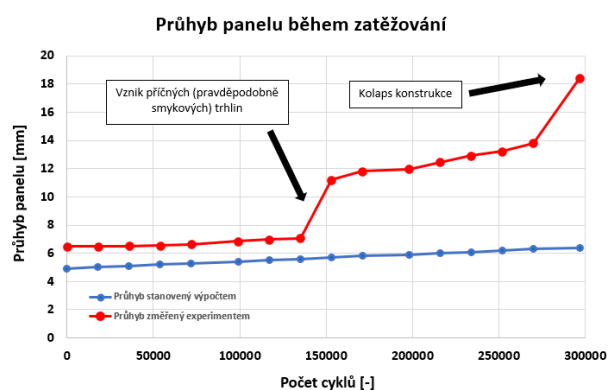
Na obr. 5 je zobrazen graf znázorňující průběh průhybu panelu během zatěžování. V grafu jsou uvedeny dvě křivky. Modrá křivka znázorňuje průhyb stanovený výpočtem v programu SCIA Engineer a červená křivka znázorňuje skutečný průhyb konstrukce během zatěžování v závislosti na již aplikovaném počtu cyklů na konstrukci.

Obrázek 5: Graf znázorňující porovnání vypočteného a skutečného průhybu konstrukce během zatěžování

Z grafu je jasné vidět, že při dosažení již zmiňovaných 153000 cyklů (síla v hydraulickém válci 260 kN) došlo ke vzniku příčných trhlin a tím ke snížení tuhosti a ke zvýšení průhybu panelu. Z důvodu zvýšení průhybu musela být snížena frekvence zatěžování panelu. Celkově je z grafu průhybu patrné, že vypočtený průhyb je i v prvních 140000 cyklech při plné tuhosti nižší, což je pravděpodobně dáno

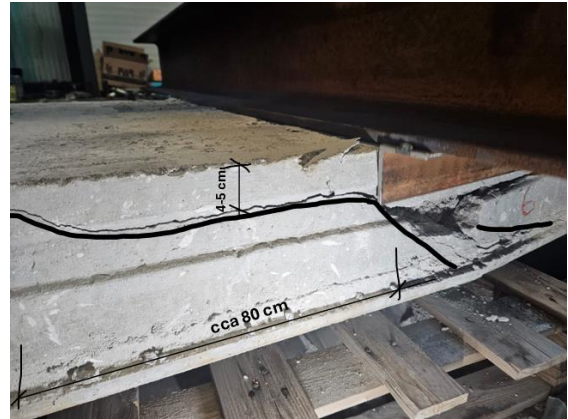
Rozdíl výpočtem stanovené předpokládané maximální síly v hydraulickém válci a experimentem činí přibližně 4 %. Kumulativní poškození dle Palmgren-Minerova pravidla bylo při kolapsu konstrukce –  $D = 0,43$ . Odchylka 4 % v silách v hydraulickém válci mezi výpočtem a experimentem je velmi malá. Ovšem při stanovení kumulativního poškození dle Palmgren-Minerova pravidla je patrné, že vyšší síly způsobí významně vyšší poškození. Ke kolapsu konstrukce došlo oproti předpokladu, kdy  $D = 1$  bylo při síle v lisu 306 kN, již při síle v lisu 295 kN, kdy bylo kumulativní poškození pouze  $D = 0,43$ . Na obr. 7 je fotografie po kolapsu konstrukce. Vodorovná trhlinka, která vede rovnoběžně s horním povrchem ve vzdálenosti 4 – 5 cm mezi oběma silami, vznikla pravděpodobně vlivem únavového zatěžování v důsledku kombinace ohybu a smyku (vliv tzv. smykové štíhlosti). Zároveň dle obr. 6 je právě v tomto místě dosaženo maximálního napětí při horním povrchu vlivem skokové změny tuhosti průřezu. Před kolapsem konstrukce vzniklo v panelu několik podélných trhlin při horním povrchu u obou podpor. Jejich vznik je zapříčiněn pravděpodobně nedokonalou soudržností mezi betonem panelu a betonem probetonovaných dutin, jelikož se jedná o betony různého stáří.

Obrázek 7: Fotografie panelu po dokončení únavové zatěžovací zkoušky (při kolapsu konstrukce) – Pohled v místě síly od hydraulického válce do pole
