EXPERIMENTÁLNÍ VÝZKUM OCELOBETONOVÝCH SLOUPŮ ZATÍŽENÝCH KONTAKTNÍM VÝBUchem

*Vojtěch Šulc, **

Katedra betonových a zděných konstrukcí, Fakulta stavební,
České vysoké učení technické v Praze, Thákurova 7/2077, 166 29 Praha 6, Česká republika.
vojtech.sulc@fsv.cvut.cz

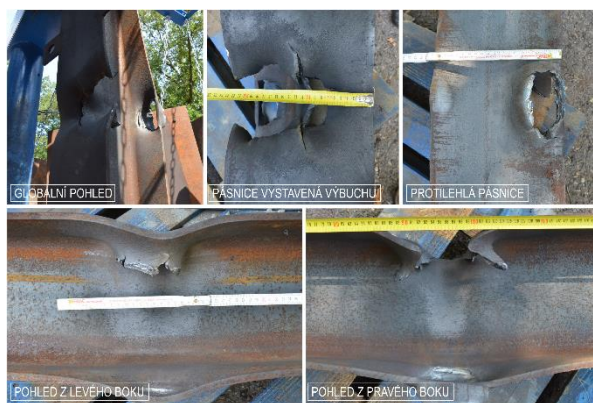
Obrázek 4: Vzorek S-100 (reprezentativní pro ocelové vzorky)

Obecně došlo u ocelových vzorků k lokálnímu porušení příruby přiléhající k výbuchu, což mělo za následek částečnou fragmentaci, viz Obrázek 5. Úlomky byly vymrštěny směrem k protilehlému přírubě a narazily do ní, čímž došlo k jejímu sekundárnímu poškození. Globální průhyb se zvyšoval s rostoucím osovým zatížením.

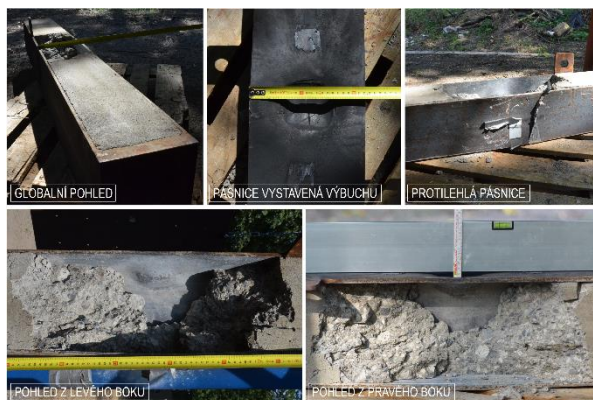
Obrázek 5: Vzorek N-700 (reprezentativní pro NSC vzorky)

U kompozitních vzorků došlo k výtrhu betonové výplně způsobenému lokálním průhybem příruby a pásnice vyvolaným výbuchem (viz Obrázky 5, 6 a 8). Drcení betonu a příčné pnutí vedlo k odlupování betonu v okolí pásnice.

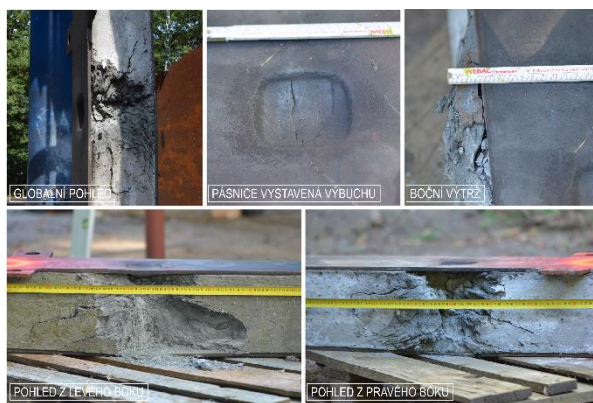
Obrázek 6: Vzorek U-700 (reprezentativní pro UHPFRC vzorky)

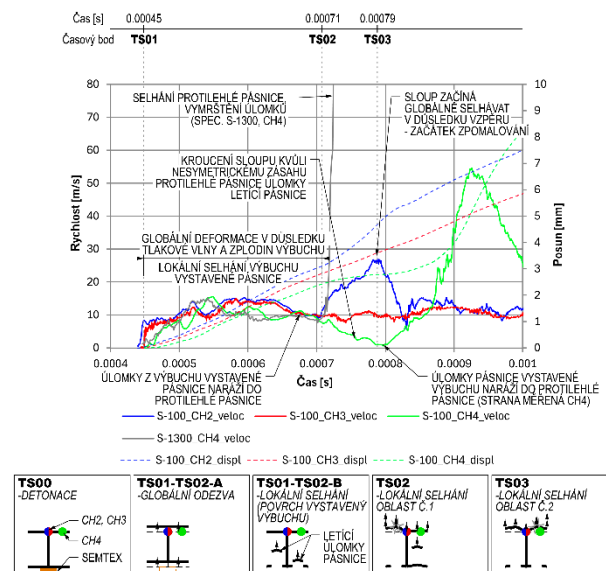
Obrázek 7: Průběh rychlosti a deformace vzorku S-100

Chování nekompozitních ocelových vzorků se liší od chování kompozitních vzorků. Neexistuje žádný výrazný počáteční vrchol rychlosti, rychlosti všech kanálů jsou přiměřeně menší, každý kanál vykazuje specifický vzorec chování. Protože pásnice a příruby nejsou vyztuženy kompozitním působením, dojde u výbuchu sousední příruby k terminálnímu poškození a její úlomky jsou vymrštěny ze své polohy, pohybují se rychlostí přesahující 220 m/s průřezem a pronikají protilehlou přírubou.

tlaku a zplodin výbuchu. Současně dochází k lokálnímu porušení příruby sousedící s výbuchem (S-700 a S-1300), úlomky jsou vymrštěny směrem k protilehlé pásnici (která je sledována PDV). Protější pásnice je zasažena vymrštěnými úlomky v časovém bodě 03 (CH2) a začne zrychlovat. V případě selhání protilehlé pásnice se odpovídajícím způsobem změní pohyb kanálu 4 (viz S-1300, CH4).

Umístění nálože a detonace podléhají nevyhnutelným nedokonalostem. Drobná excentricita způsobuje torzní zatížení sloupu. To lze pozorovat na odečtech kanálu CH4 od vzorku S-100 - sloup se otáčí proti odečtu kanálu CH4, čímž způsobuje zdánlivé zpomalení.

Poté, co vzorek utrpěl kritické poškození také na méně zatížené straně příruby, je fragment pásnice také vymrštěn směrem k opačné přírubě, zasáhne ji později, v 0,82 ms a přiměřeně ji zrychlí. V tomto případě také není prorážena protilehlá příruba.

Záznam kanálů CH2 a CH3 dokumentuje chování sloupce v ose stojiny. Rozdíl mezi odečítacím kanálem CH2 (středový bod výbuchu) a kanálem CH3 jasně dokumentoval poruchu vyboulení stojiny (viz čas 0,7 až 0,85 ms).
