# STATICKÁ ANALÝZA KONSTRUKCE PO POŽÁRU

Předmětem článku je popis provedení statického posudku objektu, který slouží jako hasičský simulátor a jehož konstrukce jsou opakovaně vystavovány vysokým teplotám. Požadavek majitele objektu spočíval v provedení diagnostiky konstrukce, zhodnocení míry jejího poškození, a dále návrhu případného zesílení pro možnost dalšího využívání objektu.

This paper is aimed at describing conducted post-fire structural assessment. The subjected building is used as firefighting simulator and thus is repeatedly exposed to high temperatures. The task from building owner was to conduct structural diagnosis, assess the decay of structural performance and to design eventual strengthening in order to ensure future use of subjected building.

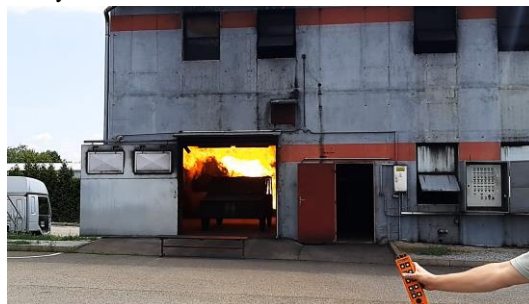
Úvodním krokem diagnostiky konstrukce byla předběžná prohlídka. Během té se autor seznámil s předmětným objektem a dále mu byla předvedena požární zkouška, viz Obr. 3. V době provádění prohlídky byla ještě většina ochranných obkladů instalována a tudíž nebylo možno vizuálně zhodnotit stav nosných konstrukcí. Nezakryté konstrukce však bylo možno hodnotit jako viditelně nepoškozené, bez nadměrných trhlin nebo obnažené výztuže.

Obrázek 3: Požární zkouška v garáži (Procházka a kol., 2019).
