VLIV SMRŠŤOVÁNÍ A SMRŠŤOVACÍCH PRUHŮ NA NAPJATOST STROPNÍCH DESEK

*Radek Vašátko, **

Vliv smršťování a smršťovacích pruhů byl sledován na lokálně podepřené stropní desce, a to v pátém nadzemním podlaží budovy Palmovka Open Park IV. Smršťování je sledováno pomocí tenzometrů umístěných po výšce stropní desky (u horního a dolního povrchu). Měření probíhá ve dvou bodech desky zvolených tak, aby bylo možné stanovit vliv provedených smršťovacích pruhů (viz Obr. 2). V každém bodě byly osazeny dva tenzometry ve směru předpokládané volné deformace (kolmo na okraj budovy), dále pak dva tenzometry ve směru předpokládané vázané deformace (rovnoběžně s okrajem budovy). V článku jsou komentovány výsledky měření prováděných v časových intervalech od vybetonování desky.

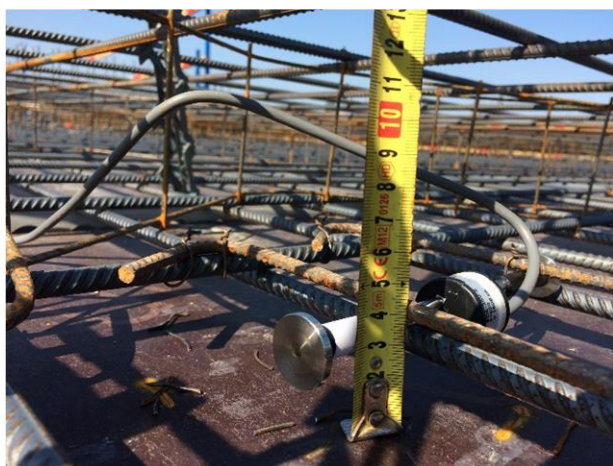
Obrázek 4: Umístění tenzometrů ve stropní desce.

K měření byly použity tenzometry EDS-20V-E. Strunové tenzometry byly umístěny na dvou místech do stropní desky v pátém nadzemním podlaží. V každém bodě byly dva tenzometry osazeny ve směru volné deformace (kolmo na hranu budovy) – jeden u horního povrchu a druhý u dolního povrchu. Další dva tenzometry byly osazeny ve směru vázané deformace (rovnoběžně s hranou budovy) – také u horního a

dolního povrchu. Umístění je zobrazeno na obr. 2, 3 a 4.. Další čtyři tenzometry byly osazeny do zkušebních válců, které jsou vyrobeny ze stejného betonu jako stropní deska. Válce byly umístěny v prostředí stavby.

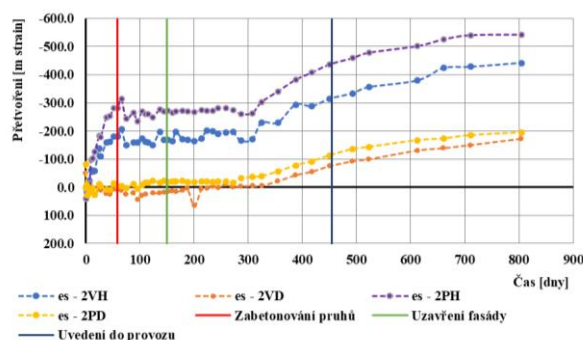
Na dalším obrázku můžeme vidět průběh naměřených deformací v bodě č. 2. Průběh deformací je i v tomto případě hladký, bez větších výkyvů. Lokální výkyvy pouze jednoho z tenzometrů jsou pravděpodobně způsobeny chybou měření. Výkyvy všech tenzometrů současně jsou způsobeny změnou relativní vlhkosti okolního prostředí.

Ve směru volné deformace dochází krátce po betonáži desky k oddělení křivek zobrazujících deformaci horního a dolního povrchu. Hornímu povrchu narůstá deformace (zkrácení), zatímco dolní povrch se téměř nedeformuje. To

znamená, že u dolního porchu se deformace od smršťování a deformace od zatížení vzájemně téměř vynulují. Po zabetonování smršťovacích pruhů dojde k poklesu deformace horního povrchu – tato změna ale nastává i ve směru vázané deformace, pravděpodobně tedy nejde o vliv smršťovacího pruhu.

Deformace na horním povrchu se v čase přibližně 50 dní ustálila okolo hodnoty 160 μ strain. K dalšímu nárůstu dochází od času přibližně 300 dní, podobně jako v bodě č. 1. Od tohoto času dochází i ke zkracování dolního povrchu, jedná se tedy o účinek smršťování betonu. V současnosti došlo k ustálení hodnot okolo – 450 μ strain u horního povrchu a – 180 μ strain u dolního povrchu.

Obrázek 7: Naměřené deformace v bodě č. 2.

Ve směru vázané deformace došlo krátce po betonáži také k oddělení křivek zobrazujících deformaci horního a dolního povrchu. Hodnoty deformací jsou vyšší, než ve směru volné deformace. To je pravděpodobně způsobeno větším ohybovým momentem ve směru vázané deformace. Opět došlo k ustálení hodnot od času přibližně 50 dní, k jejich opětovnému nárůstu od času 300 dní a aktuálně k jejich ustálení.

Podobně jako v bodě č. 1 nedochází k rozdílu v chování desky ve směrech volné a vázané deformace. Proto lze i z druhého měření usuzovat, že smršťovací pruhy nemají zásadní vliv na napjatost stropních desek.
